PM-R 1265 R-02

Sela Para Cruzeta Liga de Alumínio

PM-Br

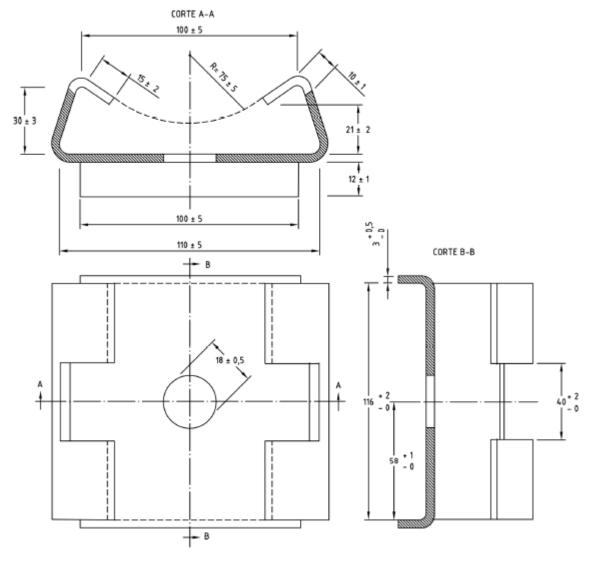
Figura 1 - Sela para Cruzeta - Liga de Alumínio

NOTA: Dimensões em milímetros.

Liga de alumínio ABNT 1100-H18.

A peça deve possuir acabamento liso e uniforme, e ser isenta de cantos vivos e rebarbas.

A sela corretamente instalada com parafuso, entre duas superfícies adequadas, não deve apresentar deformações permanentes ou ruptura, quando aplicado na porca do parafuso um torque mínimo de 5,5 daN.m.
